# Análisis del efecto de cavitación en una turbina hidráulica de tipo Francis en condiciones de operación de la C.H. Chaglla

## Of the cavitation effect in a Francis type hydraulic turbine under operating conditions at operating conditions of the Chaglla

A continuación, se da a conocer el objetivo general: Analizar el efecto de cavitación en una turbina hidráulica de tipo Francis en condiciones de operación de la C. H. Chaglla.

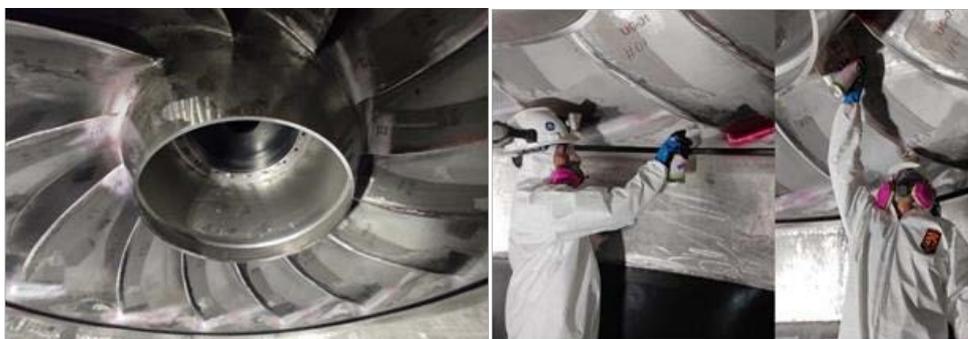
**Figura 1**

Luego del proceso desarrollado para el hallazgo de fisuras en las palas del rodete con líquidos penetrantes a la estructura de las palas, la cual fue realizada siguiendo la secuencia descrita en el capítulo IV. Obtuvimos lo observado. (Figura 1)

*Ensayos de líquidos penetrantes al rodete UG-1*

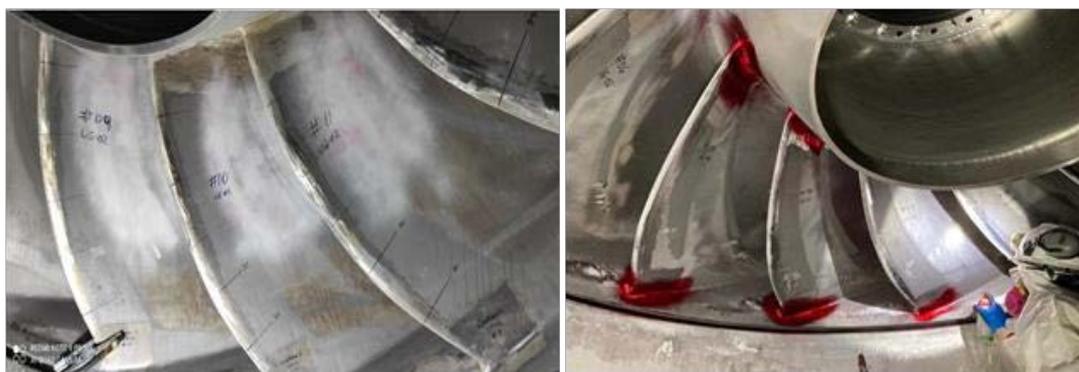
**Figura 2**

Luego del proceso desarrollado para el hallazgo de fisuras en las palas del rodete con líquidos

penetrantes a la estructura de las palas, la cual fue realizada siguiendo la secuencia descrita en el capítulo IV. Obtuvimos lo observado. (Figura 2)

*Ensayos de líquidos penetrantes al rodete UG-2*

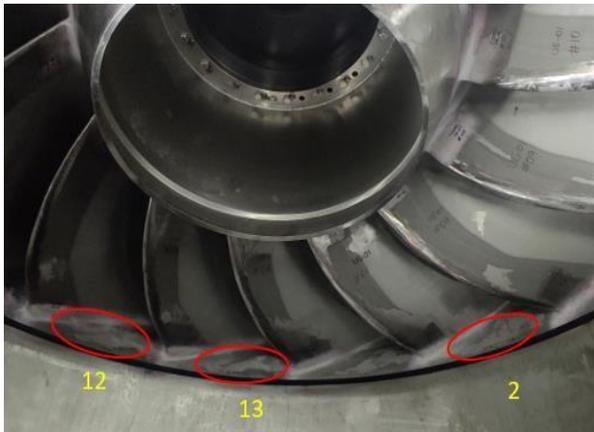
**Figura 3**

En el borde de cintura de salida de la zona intermedia, presentan áreas con desgaste por cavitación entre álabes 1-2, 3-4, 8-9, 11-12, 13-1.

En la figura se observa que la superficie se encuentra áspera con desprendimiento del material debido (fenómeno de cavitación). Según la inspección la evolución de las áreas cavitadas se encuentra controladas y se observa ligero desprendimiento de material lo cual no compromete la vida útil del rodete. De la inspección por Líquidos Penetrantes a los 13 álabes del Rodete perfil de salida, se observa que la superficie se encuentra áspera con ligero desprendimiento del material debido a la implosión. (Figura 3)

Áreas con desgaste UG-1.

Según la inspección la evolución de las áreas cavitadas se encuentra controladas y se observa ligero desprendimiento de material y no compromete la vida útil del rodete.

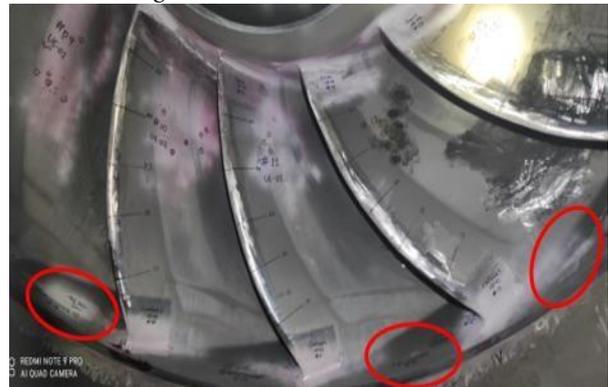
**Figura 4**

Para el borde de cintura de salida de la zona intermedia, se presentan áreas de desgaste por cavitación entre álabes 3-4, 9-10, 11-12. Se observa que la superficie se encuentra áspera con desprendimiento del material debido (fenómeno de cavitación). Según la inspección la evolución de las áreas cavitadas se encuentra controladas y se observa ligero desprendimiento de material lo cual no compromete la vida útil del rodete. De la inspección por Líquidos Penetrantes a los 13 Álabes del Rodete, se observan en las zonas intermedias del perfil borde de salida de agua PITTING puntos de erosión en álabes 03, 09, 10, 11. (Figura 4)

Áreas con desgaste UG-2
