Estudio geológico-geotécnico para la construcción de pilotes perforados del puente Llocllamayo

Geological-geotechnical study for construction of drilled shafts of Llocllamayo bridge

Carlo Magno Ormachea Valdez^{1,*}

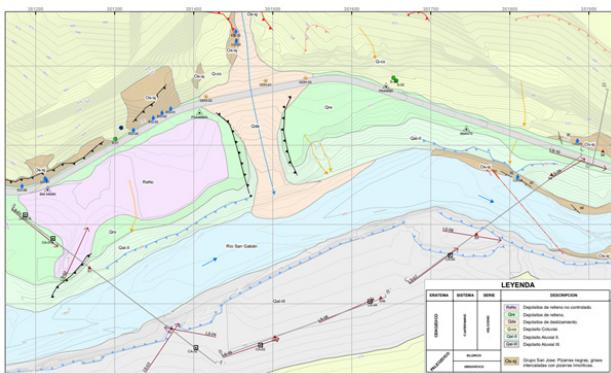
Figura 2

Plano Geológico del área de interés y exploraciones directas e indirectas

Vara (2012) establece que todos los instrumentos utilizados para recopilar datos científicos deben ser fiables y válidos. En cuanto a la recolección de datos se revisó informes del INGEMMET (Instituto Geológico Minero Metalúrgico), investigaciones de tesis, informes del MTC (Ministerio de Transportes y Comunicaciones, Provincias Nacionales), Cartas Nacionales del IGN (Instituto Geográfico Nacional). Luego, se visitó a la zona de estudio (Figura 1). Por tanto, las investigaciones geológicas-geotécnicas comprendieron realizar investigaciones de campo directas e indirectas (Figura 2).

En el mapeo geológico (Figura 2) a nivel de superficie se ha evidenciado depósitos de Relleno No Controlado que consta de masas de suelo combinado con material sanitario transportadas desde poblaciones aledañas (pueblo San Gabán), empleados como vertederos temporales. El depósito se aprecia en la margen izquierda del río San Gabán, próximo de la carretera interoceánica, que se extiende sobre las terrazas aluviales. El relleno no es confinado y los líquidos de lixiviación se observan en la base.

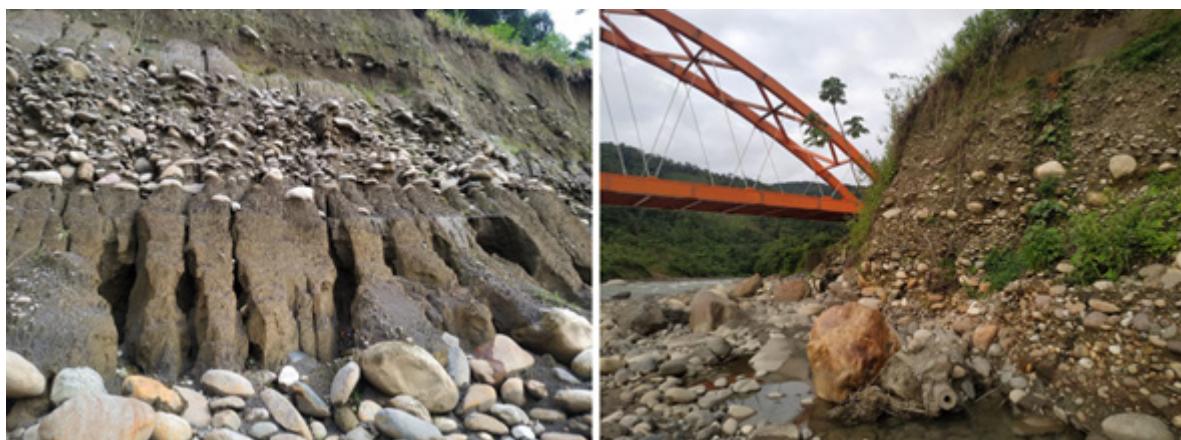
Figura 3
Secuencias de depósitos aluviales III y depósitos aluviales II

En las exploraciones se ha evidenciado tres eventos de depósitos aluviales cuya diferencia se encuentra en el contenido de limos (Figura 3), el depósito aluvial I consta Clastos subangulosos de origen ígneo y sedimentario, policromáticos, tamaño máximo 25cm, compacto, con presencia de arena pobemente gradada con escaso limo y grava, se extienden por debajo de los 20 metros del nivel de superficie actual. El depósito aluvial II consta de material depositado por acción del río, conforman Clastos subangulosos a angulosos, policromáticos, poligénico de Tmáx de 25 cm., con gravas subangulosas a subredondeadas poligénicos, policromáticos (no presentan limos) y afloran en lecho del río y en parte en la margen izquierda. Finalmente, el depósito aluvial III está conformado por gravas subangulosas, poligénicas, policromáticas, con algunos clastos tamaño máximo 20 centímetros en matriz arenoso-limoso color gris, se extienden en la terraza (margen derecha del río san Gaban) (Figura 4).

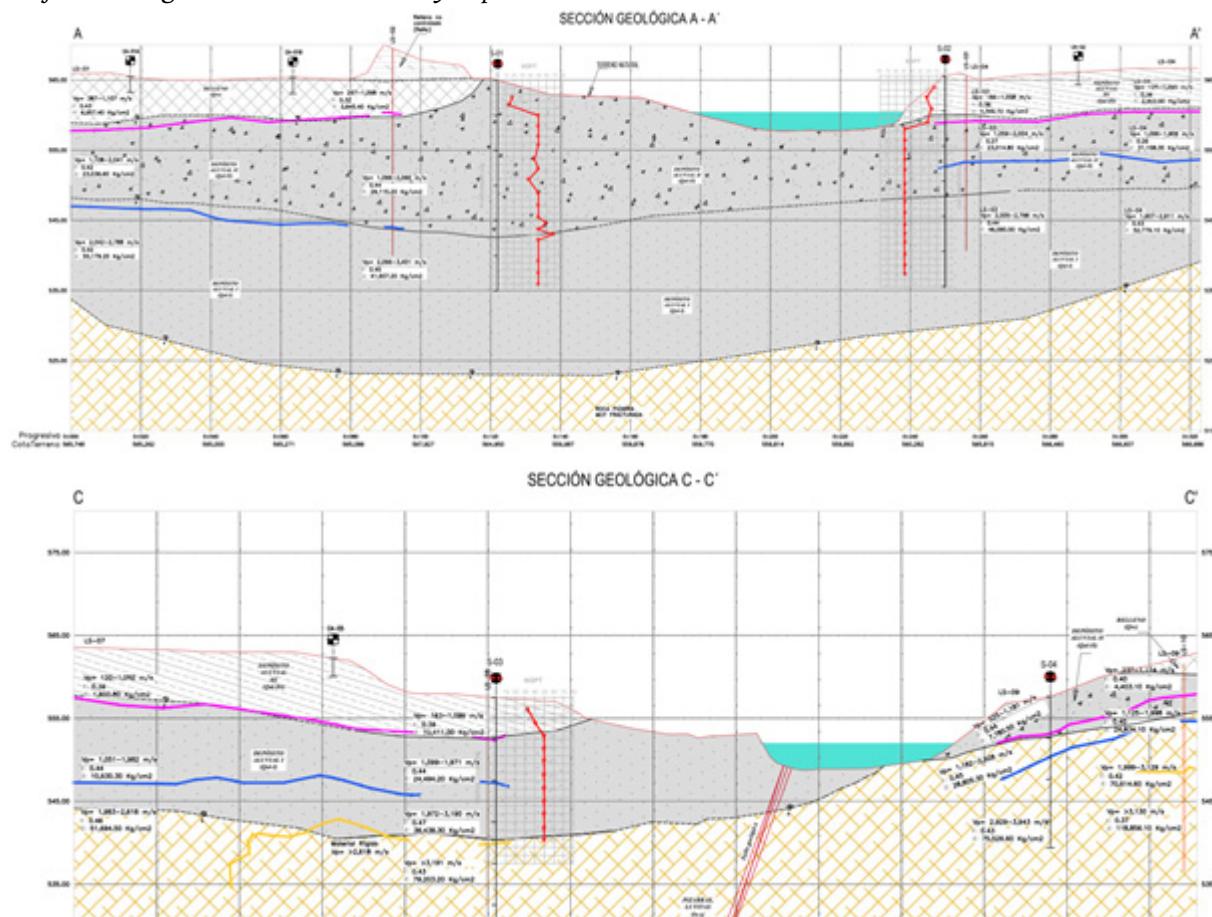
Figura 4

Perfiles Geológicos del área de interés y exploraciones directas e indirectas

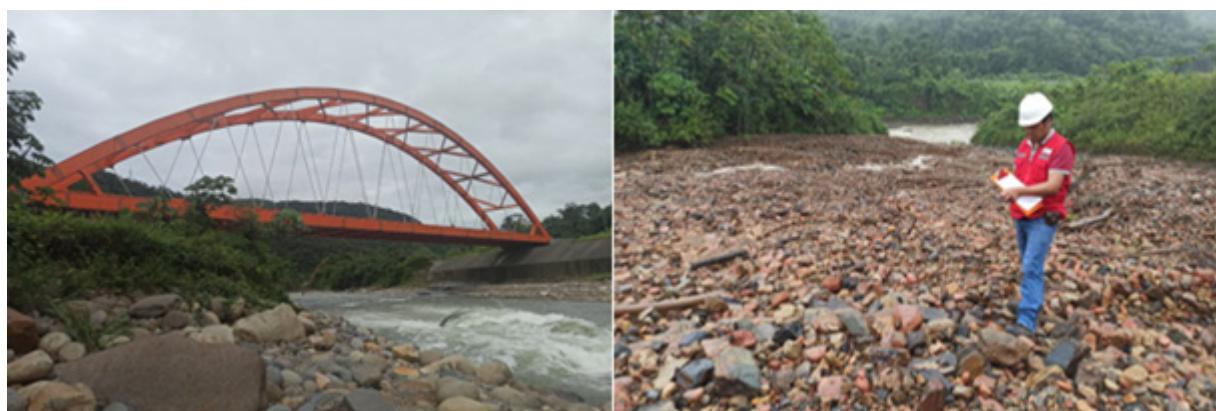
Figura 5

Izquierda, Estripo derecho del puente Llocllamayo, julio 2023. Derecha, depósito de deslizamiento en Quebrada Llocllamayo junio 2021

En octubre 2023, la quebrada Llocllamayo continúa siendo interrumpido por flujo de detritos acompañado de troncos y raíces que desembocan al río San Gabán (Figura 5). Mientras que el tránsito vehicular fluye ininterrumpidamente por el puente Llocllamayo construidos desde el año 2019.

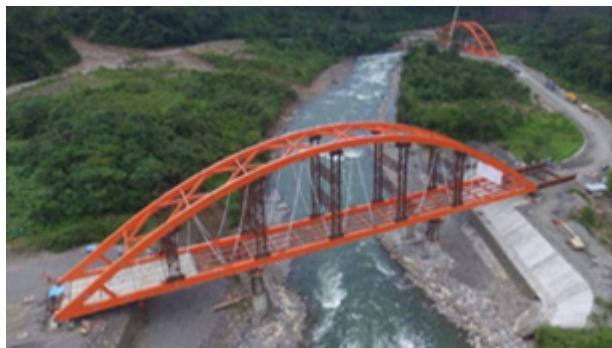
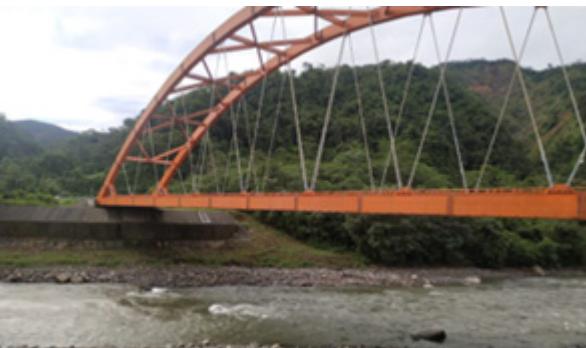
Figura 6

Izquierda, Construcción del puente Llocllamayo Llocllamayo julio 2023

2019. Derecha, Estribo izquierdo del puente

El puente Llocllamayo 01 es una estructura de paso de tipo arco atirantado de 130 metros de luz (Figura 6). Se ha construido estribos sumergidos

balanceados aguas arriba y aguas abajo del estribo). La altura de los estribos (de la base de zapata de cimentación hasta la cumbre de viga corrida es: estribo izquierdo 10,55 metros, estribo derecho: 9,71 metros. Los estribos son basados en 18 pilotes

de diámetro Ø 1,20 metros y longitud de fuste 20 metros, dispuestos tres filas de seis pilotes cada una. Los pilotes son conectados en cabeza por una zapata de cimentación con dimensiones 9,60 m x 20,40 m x 1,80 m (ancho x largo x altura).

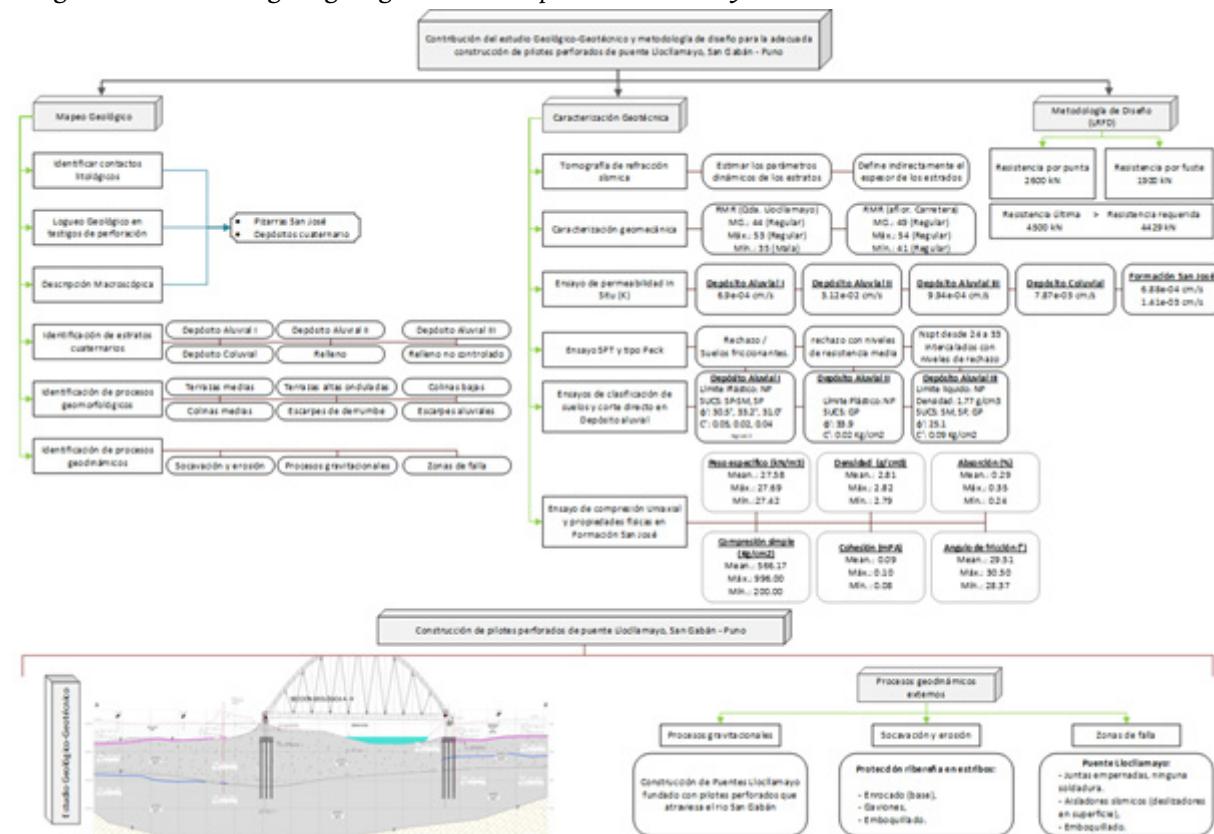
Figura 7

Diagrama del Estudio geológico-geotécnico del puente Llocllamayo

Con la finalidad de cumplir el objetivo de investigación se ha elaborado flujogramas mostradas en la Figura 07 y Figura 08, mediante los cuales se pudo concretar la contribución del estudio Geológico-Geotécnico y metodología de diseño para la construcción del puente Llocllamayo.

La contribución de la presente investigación para la construcción del puente Llocllamayo en el aspecto geológico fue la identificación de contactos litológicos, identificación de tipos de macizo rocoso y depósitos cuaternarios, identificación de procesos geomorfológicos e identificación de procesos geodinámicos. La contribución en el aspecto geotécnico fue estimar los parámetros dinámicos de los depósitos cuaternarios, caracterizar el macizo rocoso, determinar la permeabilidad de los depósitos y macizo rocoso, estimar la resistencia a penetración, clasificación de granulométrica de los suelos y se determinó las propiedades físicas del macizo rocoso. (Figura 7 y Figura 8).

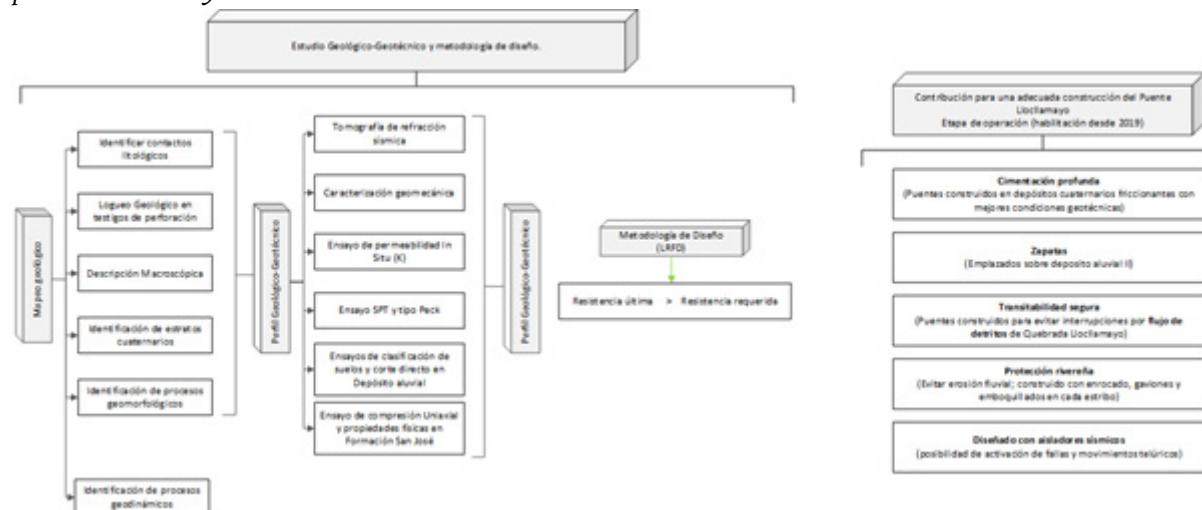
Figura 8

Contribución del estudio Geológico-Geotécnico para la adecuada construcción de pilotes perforados de puente Llocllamayo
