Artículo Original

# **IMPACTO DE LA CONTAMINACIÓN VISUAL EN LA CALLE MERCADERES EN LA CIUDAD DE AREQUIPA, PERÚ. IMPACT OF VISUAL POLLUTION ON MERCADERES STREET IN THE CITY OF AREQUIPA, PERU.**

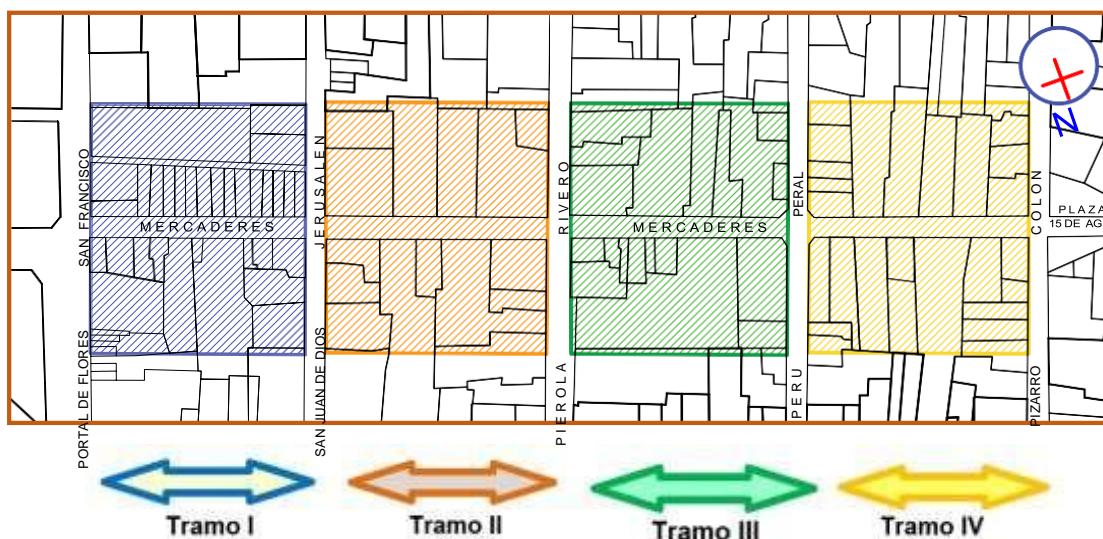
Figura 1.  
 Área de estudio mercaderes

Delimitación del estudio: *Espacial:* Se desarrolla en el Centro Histórico de la ciudad de Arequipa, en la Calle Mercaderes. *Conceptual:* Se aborda el impacto de la contaminación visual en la Calle Mercaderes, tomando en cuenta los efectos ocasionados por la falta de estudios y normatividad. Se plantea un acercamiento a la problemática de la imagen urbana en relación a la contaminación visual y la percepción de la misma por parte de la población.

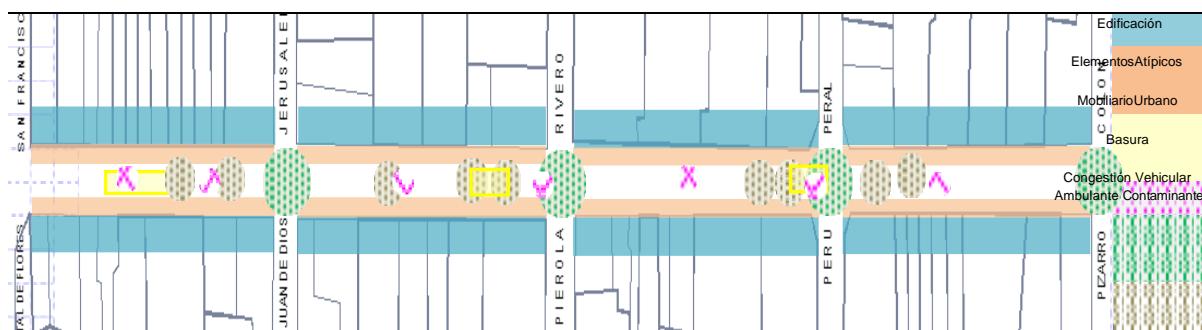
Figura 3.  
*Resultado zonificación elementos contaminantes*

Según nuestra evaluación, los elementos visuales contaminantes (EVCs) con mayor presencia en la calle Mercaderes son: el cableado en paredes, la contaminación informal producida por vendedores ambulantes, la publicidad informal o inapropiada, material adherido y soportes de luminarias. La presencia de cableado se debe a la antigüedad de las edificaciones y a las modificaciones realizadas en ellas. La naturaleza comercial de la zona y la proximidad a galerías comerciales resultan en la presencia de comercio informal. El material adherido es resultado de anuncios y avisos pegados a las edificaciones sin control alguno. Por otro lado, aunque los soportes y luminarias están dentro de la normativa, su conjunto genera alteraciones estéticas en el entorno. Los tramos II y III en su fachada sur son los que presentan una mayor acumulación de EVCs. La fachada sur es la que presenta más contaminación visual que la fachada norte, ya que es en ella donde se concentran más galerías comerciales.

Se identificaron 250 objetos visuales contaminantes (VPOs), distribuidos en 19 categorías. Por criterios de valoración, se aumentó el valor de algunas categorías, debido a factores como la magnitud de edificios que descontextualizan, su repetición en conjunto y su capacidad para generar contaminación visual, como los soportes de las luminarias, el cableado en pared, la publicidad municipal y los vendedores ambulantes no considerados. Al aumentar estos factores, el número total de VPOs se incrementó a 298.
